# 设备故障检修600例 电工电气线路与

郑凤翼 编著 郭虹 审校

本书分为四部分:电气故障检修步骤、技巧和方法;一般电气故障检修;电气故障检修实例;通过改进电路排除电气故障实例。涉及的具体内容有,低压供电电路;低压电器;电动机和发电机电气控制电路;晶闸管电路;步进电动机、电磁调速电动机、直流电动机和变频调速电动机电气控制电路;机床、电梯和起重机械电气控制电路;一般生产机械装置电气控制电路;数控车床数控系统;可编程序控制器(PC)控制系统;不间断电源(UPS)、交流稳压电源和电工仪表等的电气故障检修。

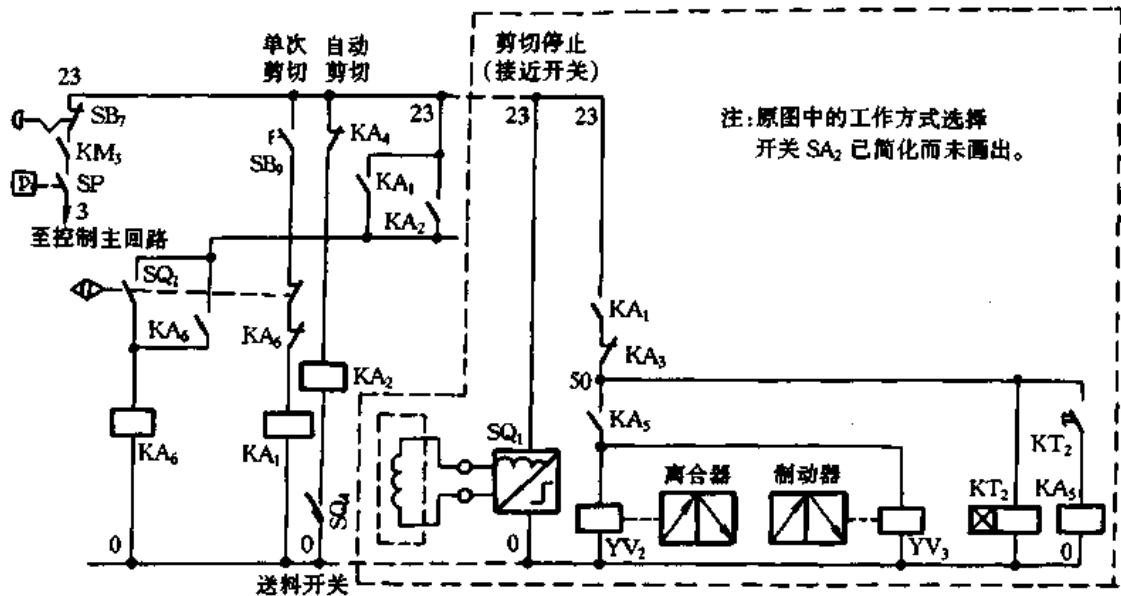
图 1.2.9 Q42-250 型棒料剪断机电路(部分)

(2) 缩小故障部位:从外观现象看, $YV_2$ 、 $YV_3$  已动作,但不能证实电磁阀  $YV_3$  的阀芯和有

关管路有无损坏或堵塞,空气是否能畅通无阻地进入制动器的气缸内,有待进一步检查。为此可采用人工模拟法,用双手分别同时按压  $YV_2$  和  $YV_3$  时能听到两阀口出端侧有强烈的排气声,同时还能观察到离合器动作正常,而制动器的动作仍然小而无功。很显然故障就在制动器本身。

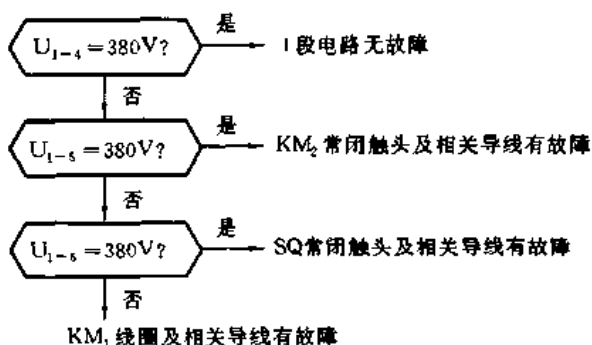
③ 分阶测量确定故障点:确定故障范围后,接下来就是寻找故障点,即在确定的故障范围内找出故障点。现假设 I 段电路中有故障,则具体测量步骤如下:

若 II 段电路有故障,则分别测量  $U_{7-3}$  和  $U_{7-2}$ ,即可找出故障点。在此特别值得指出的是,参考点(1、7 两点)不能搞错,否则不能排除故障。

实践证明,采用分段分阶法来排除电路故障,不但能提高初学者排除故障速度,而且也便于初学者记忆和掌握,具有较强的实用性。另外,在用分阶法确定故障点时,还可以把测量步骤分得细一些(4、5、6 号点可分别测量 2 次),这样可区分出故障点是在元件上还是在导线上,从而使得测量过程更完整、清晰。

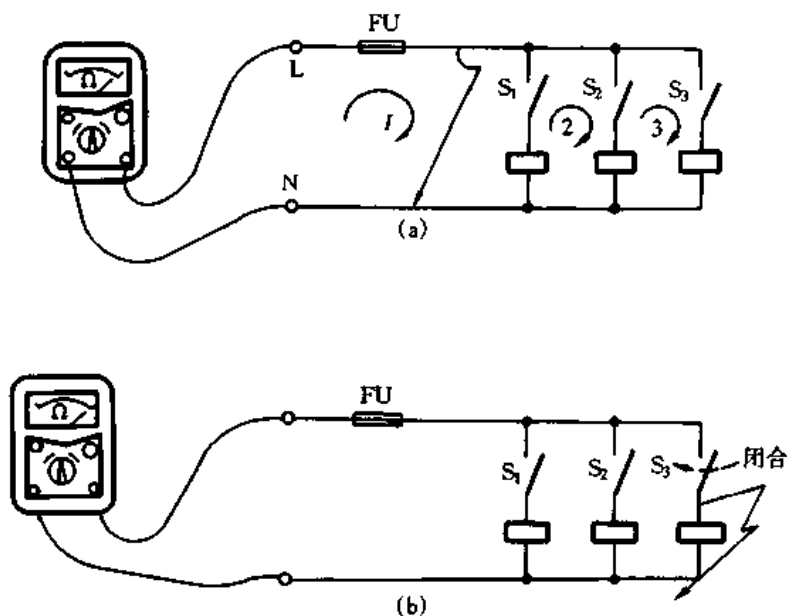
图 1.3.15 用万用表查找短路故障

若万用表指示电阻为零,说明短路故障发生在干线上,如图 1.3.15(a)所示。若万用表指示电阻为“ $\infty$ ”或很大,则短路故障发生在 1~3 的某个回路中。依次合上开关  $S_1$ 、 $S_2$ 、 $S_3$ 。若合上  $S_1$ 、 $S_2$  时,万用表指示电阻为某一确定值,合上  $S_3$  时,万用表指示电阻为零,则说明故障点在第 3 回路中,如图 1.3.15(b)所示。

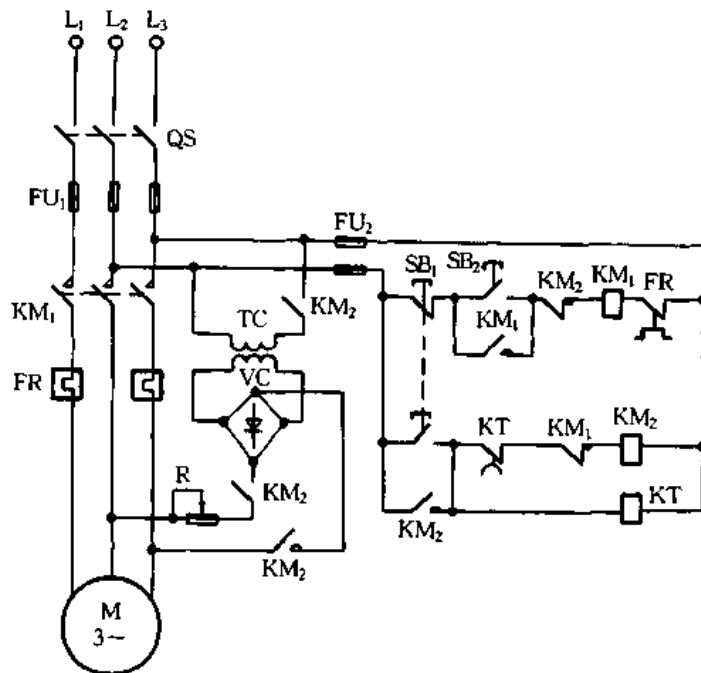
图 1.3.19 能耗制动控制电路

e. 框图可水平或垂直画出。例如图 1.3.19 是三相异步电动机的能耗制动控制电路,该控制电路相应的功能流程框图如图 1.3.20 所示。

故障框图法是以框图的形式反映故障现象和故障原因的一种方法,它以继电控制电路或功能流程框图为基础,画出产生某种故障现象的所有可能的原因,必要时加上检测故障的方法及其相应处理措施。以图 1.3.19 的控制电路为例,其故障框图如图 1.3.21 所示。

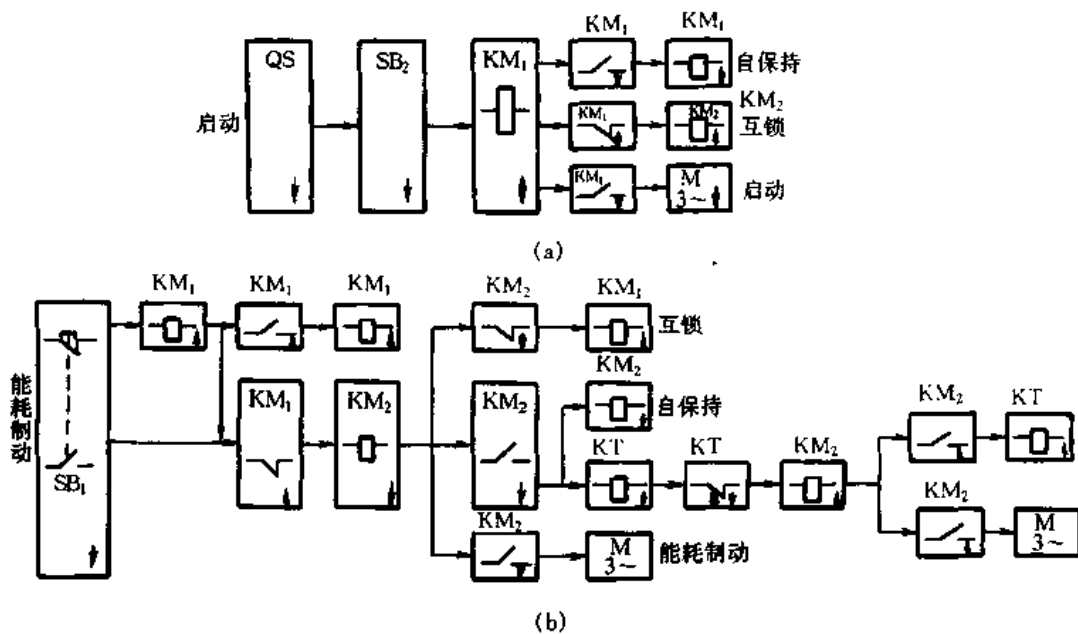
图 1.3.20 能耗制动电路的功能流程框图

② 应用功能流程框图帮助判断故障:由图 1.3.20(a)所示的启动流程框图支路可以分析出电动机无法启动的原因有:开关 QS 接触不良,按钮 SB<sub>2</sub> 接触不好,接触器 KM<sub>1</sub> 线圈断线, KM<sub>1</sub> 主接点接触不好,电动机断线或连接线松动。

由图 1.3.20(b)所示的能耗制动流程框图支路可看出电动机不能制动的原因有:按钮 SB<sub>1</sub>

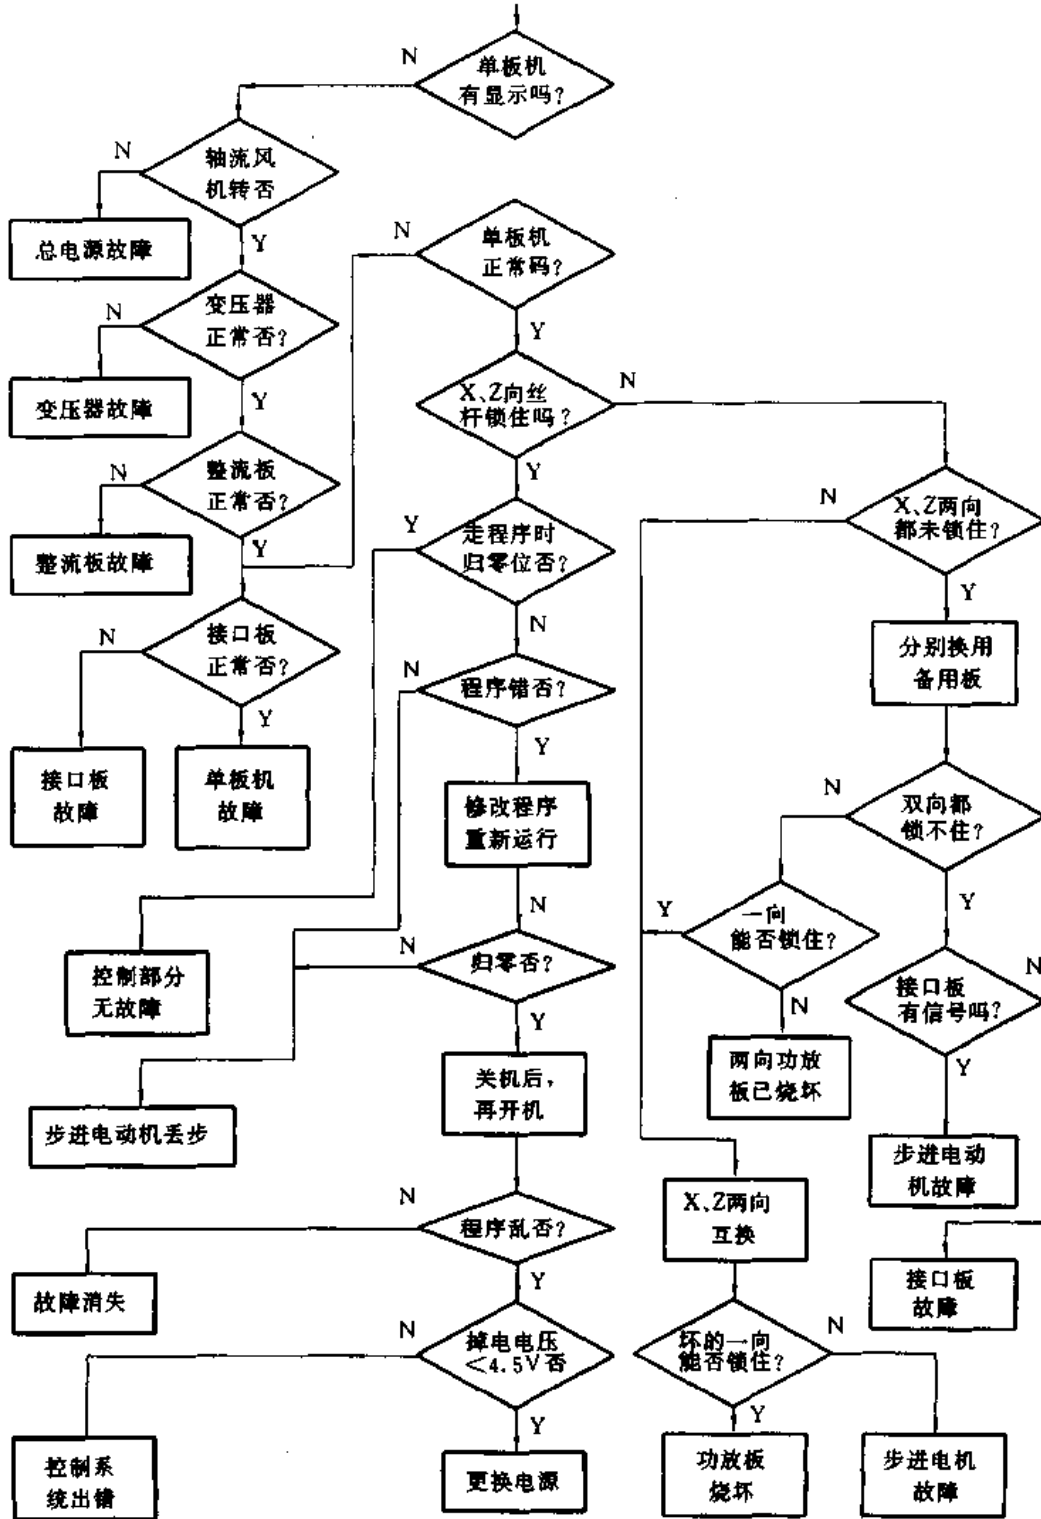
图 1.4.9 经济型数控机床快速检修流程图

图 1.4.9 所示为数控系统常用的控制部分电气故障快速诊断流程图。

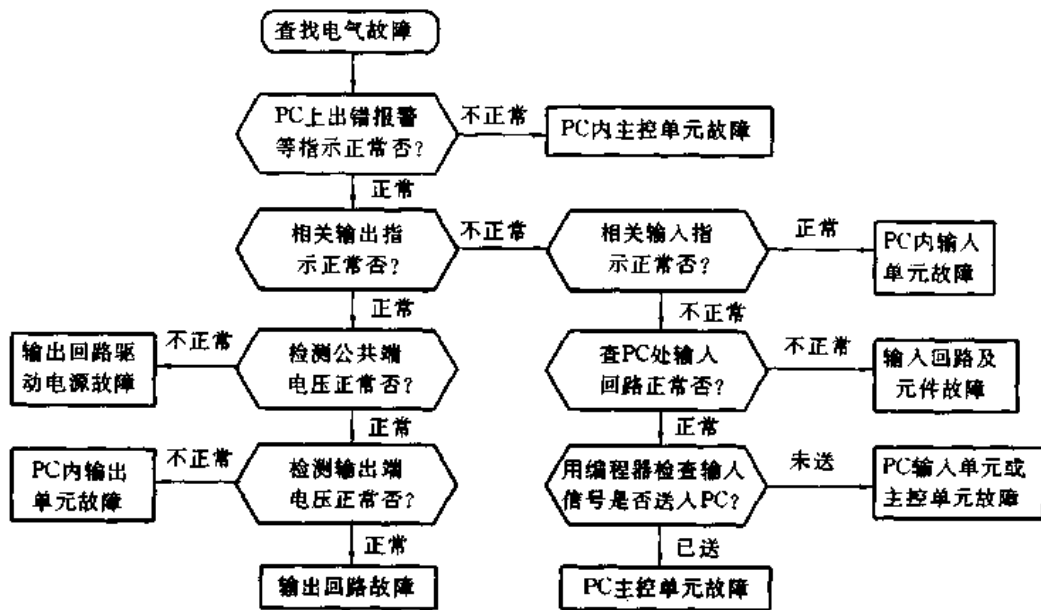
图 1.5.1 检查程序流程图

② 动作状态转换时,指示灯亮灭顺序是否和记录相一致,若不一致,则着重检查与指示灯亮灭对应的外围设备。检查的顺序是:在判断 PC 主控单元正常后,先查相关的输出,后查该输出应具备的输入条件。检查流程图见图 1.5.1。

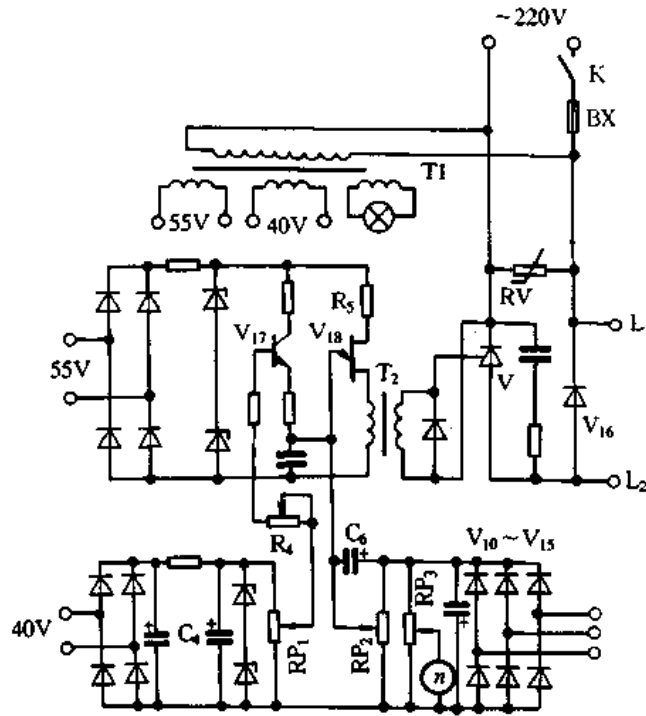
图 2.5.1 ZTK1 型控制器电路

【故障原因分析与排除】 励磁绕组短路;连接导线相碰;续流管  $V_{16}$  击穿损坏;测速反馈回路中整流管  $V_{10} \sim V_{15}$  损坏、电容器  $C_4$  短路、电位器  $RP_2$  损坏,造成晶闸管全导通,使励磁绕组过电流等,都可能造成熔断器熔体熔断。

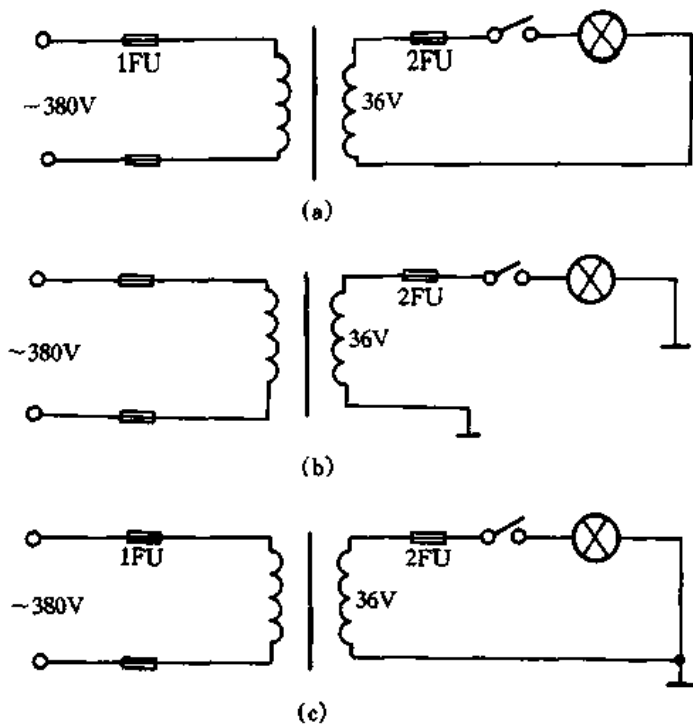
图 2.6.1 机床照明变压器电路

图 2.6.1(a)所示变压器一、二次绕组绝缘损坏时,绕组短路,由于变压器次级绕组没有接

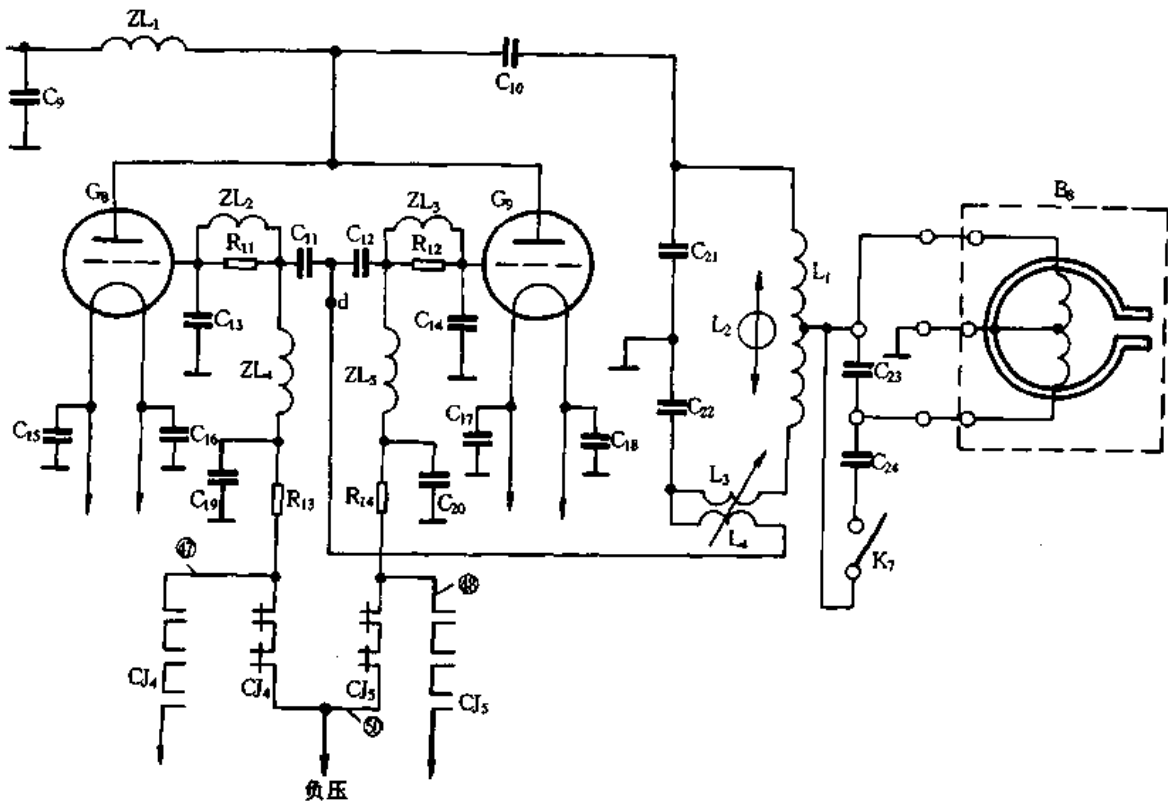
图 2.7.2 振荡电路

【故障现象】 接通加热后两只管子中只有一管  $G_8$  振荡,另一管  $G_9$  不振荡,其振荡电阻如图 2.7.2 所示。

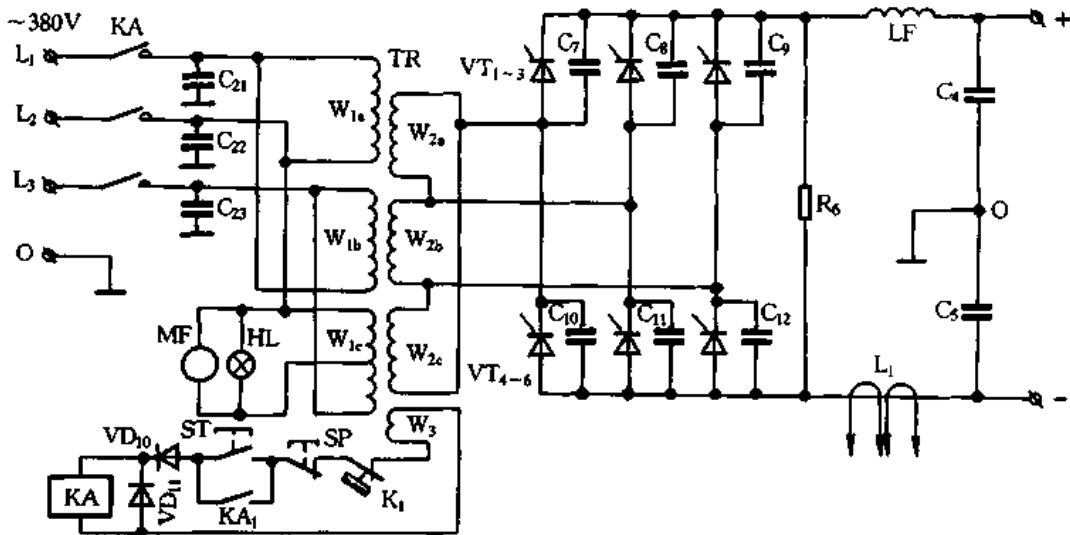
图 2.7.8 GS-300SS 型晶闸管弧焊整流器主电路及启动电路

【故障原因分析与排除】 GS-300SS 型弧焊机是引进技术生产的晶闸管弧焊整流器,其主电路和启动电路如图 2.7.8 所示。该焊机的主电路由接成 D,d 的整流变压器 TR、晶闸管  $VT_1 \sim VT_6$  组成的三相全波全控桥(每只晶闸管并联着电容保护)、输出端跨接的稳定电阻  $R_6$ 、滤波电抗器 LF 等组成。该焊机的启动电路由直流接触器 KA,启动、停止按钮 ST、SP 和温度继电器  $K_1$  组成。温度继电器安装在晶闸管  $VT_1$  的散热器上,其常闭触点串接在 KA 线圈电路。 $L_1$  为反馈信号感应器,MF 为冷却风机,HL 为指示灯。当焊机负载时间过长或过载而造成晶闸管温升达到限定温度时, $K_1$  动作,其常闭触点断开便将接触器 KA 线圈电路切断,从而保护焊机不被过载烧坏。

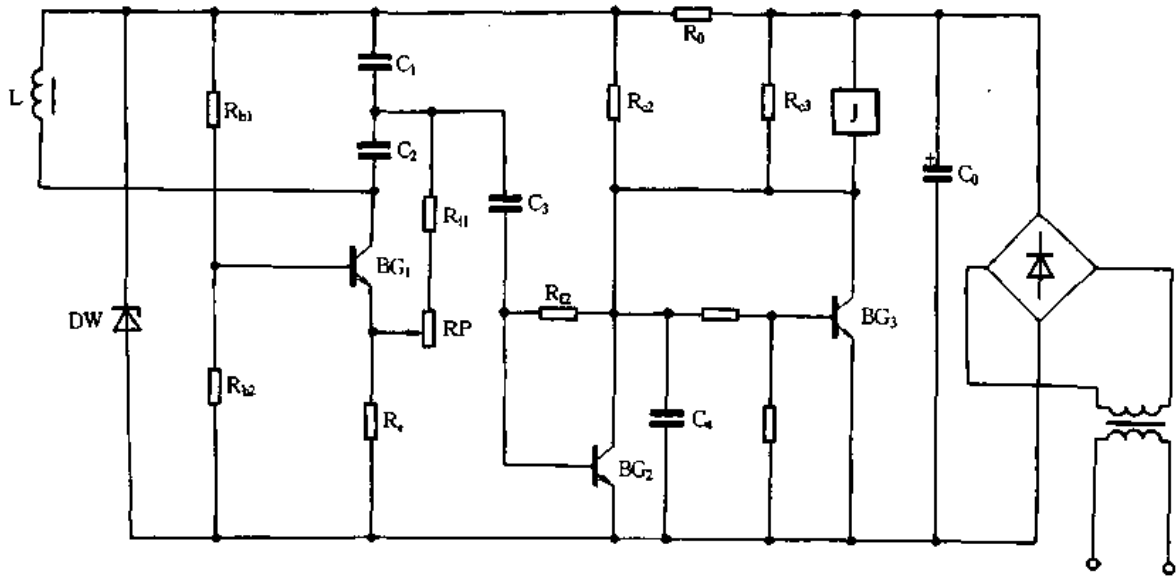
图 3.2.4 LXJ0 型接近开关电路

接进开关电路如图 3.2.4 所示。最初认为是接近开关的感应铁在线圈 L 的感应端面感应距离内外不断地晃动造成三极管  $BG_3$  集射极电压高而致使其击穿,测量三极管未损坏。对可调反馈电阻 RP 进行测量发现,在调电位器时其阻值变化不连续。估计调试过程中电位器的

滑动点已发生异常,故障就出在电位器上。将一只好的电位器换上,故障排除。另外一只开关因为变压器的焊脚震落而造成不动作,焊好以后动作正常。

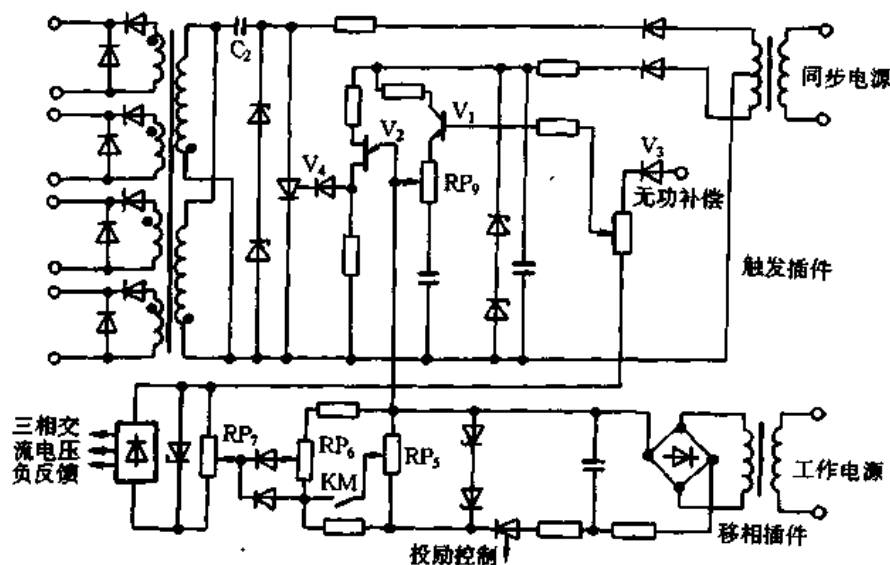
图 3.3.12 励磁系统

【故障原因分析与排除】 在确定是非电动机因素而引起失磁的情况下,应该着重检查励磁系统(见图 3.3.12)。在该装置置于调定位置时,用示波器观看触发插件板  $C_2$  处的脉冲电压波形,有间断性中断;再测同步电源为  $\pm 50V$ ,正常。但是测  $V_1$  基极电位时,时有时无,断开无功补偿二极管  $V_3$ ,现象依旧,断定故障可能在移相给定部分。由于移相电源 15V 稳定,而三相交流电压负反馈是负电压输出,所以只有移相给定电位有问题。测量  $RP_5$ 、 $RP_6$ 、 $RP_7$  的阻值,发现  $RP_6$  的阻值极不稳定,更换后运行正常。

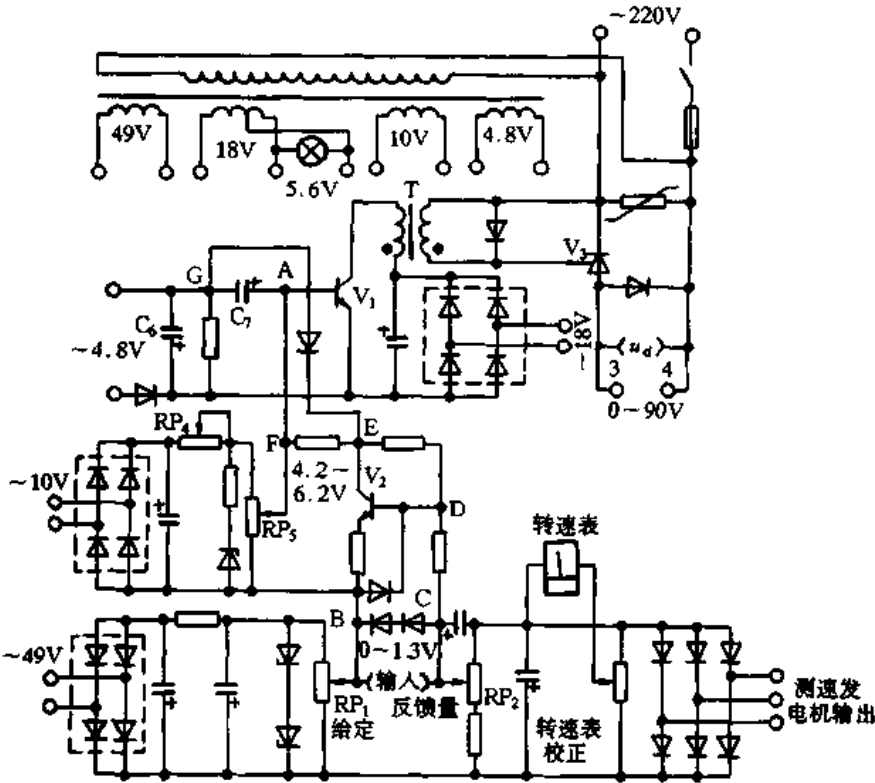
图 3.5.1 JD1A-11 型控制器电路

【故障现象】YCT 型电磁调速电动机,其控制器为 JD1A-11 型(见图 3.5.1)。在使用过程中,偶尔会发生电动机输出速度过慢。转速可调,但当控制器上转速表指针指示到 400r/min 时,调大调节电位器  $RP_1$ ,转速表指示再无变化,此时电动机的输出转速不到电动机额定最大转速(1500r/min)的 1/3,减少  $RP_2$  反馈量也不起作用。

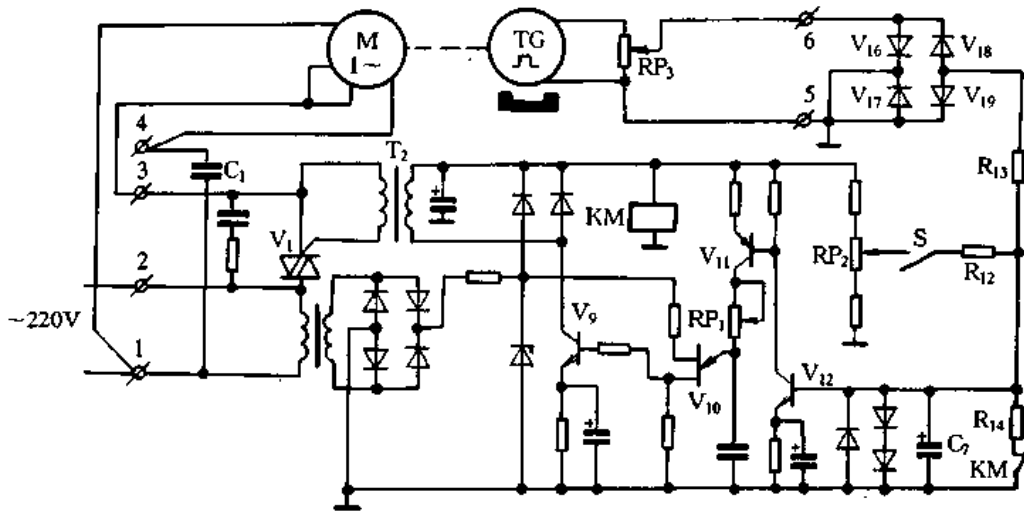
图 3.5.8 单相电容电动机电子调速电路

【故障原因分析与排除】 单相电容运转电动机电子调速电路如图 3.5.8 所示。在单相电容运转异步电动机 M 的供电回路中,串联双向晶闸管  $V_1$ 。改变  $V_1$  的导通角,则可调节 M 的端电压,使其转速改变。在接通 220V 交流电源、闭合运转开关 S 后,由调速电位器  $RP_2$  提供给定电压,使三极管  $V_{12}$ 、 $V_{11}$  相继导通,单结晶体管  $V_{10}$  组成的张弛振荡器产生与交流电源同步的触发脉冲,经  $V_9$  放大,脉冲变压器  $T_2$  耦合,触发晶闸管  $V_1$ ,使 M 运转。M 带动测速发电机 TG 运转,输出速度检测信号电压,经  $V_{16} \sim V_{19}$  整流后,作为速度负反馈信号,与给定电压叠加后再输入给  $V_{12}$ ,从而使 M 在调定的转速下稳速运行。

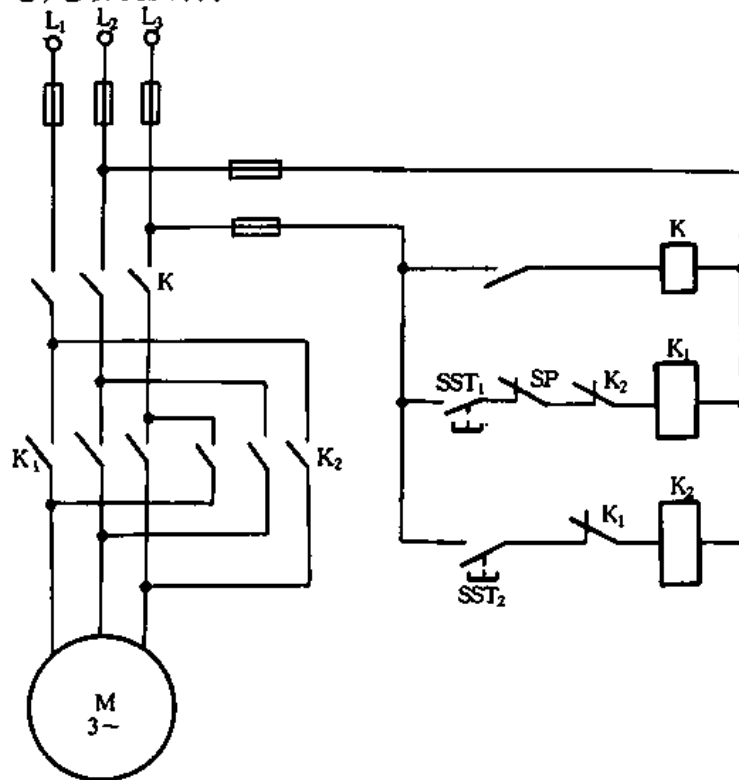
图 3.6.18 吊车控制电路

【故障原因分析与排除】 吊车电气控制电路如图 3.6.18 所示,在上行程的终点,装设了行程限位开关 SP,作上行限位保护。按上行按钮  $SST_1$ ,正转接触器  $K_1$  得电,电动机正转;按下下行按钮  $SST_2$ , $K_2$  得电,电动机反转。

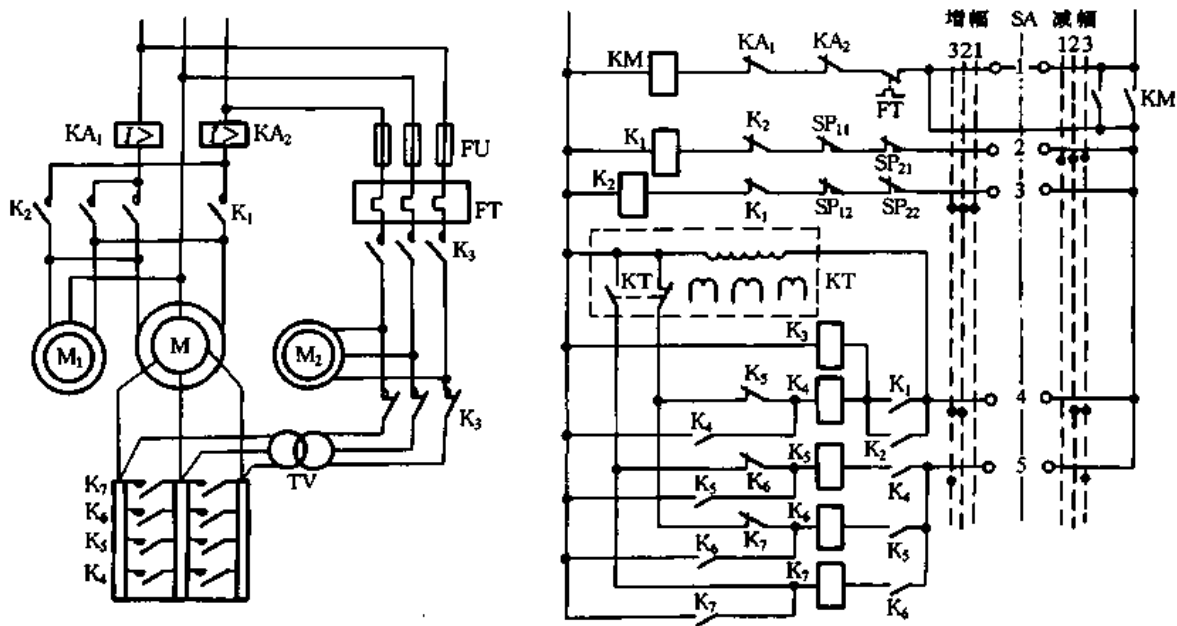
图 3.6.19 10t 门式吊车控制电路

由图 3.6.19 可看出,接触器 K<sub>2</sub> 的辅助触点不复位,会引起在减幅 1 挡时不动作。在正常情况下,SA 置于减幅 1 挡时,接触器 K<sub>1</sub> 得电,变幅电动机 M 转子串入全部电阻处于低速运转。

在  $K_2$  辅助触点发生故障不能复位时,即其常闭触点断开,减幅 1 挡时  $K_1$  也就自然不会动作;其常开触点闭合,在减幅 2 挡或 3 挡时,使  $K_3$  得电, $M_2$  得电,虽然  $M$  和  $M_1$  都处于断电状态,不运转,第一级制动器处于制动状态,但末级制动器抱闸松开, $M$  仍可以转动。门机的变幅机构及原理如图 3.6.20 所示。在

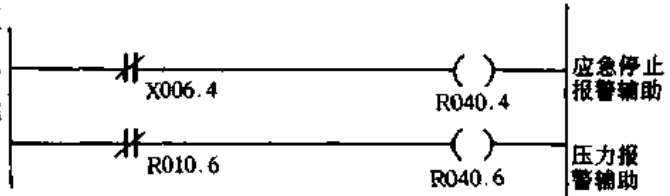
图 3.8.5 与 EX00、EX06 有关部分的梯形图

根据数控机床计算机诊断功能,显示的应急停止报警辅助和液压泵压力报警辅助的梯形图如图 3.8.5 所示。由于应急停止报警,液压泵未能启动,因此出现液压泵压力报警。应急停止报警解决后,液压泵压力报警应能自动消除。

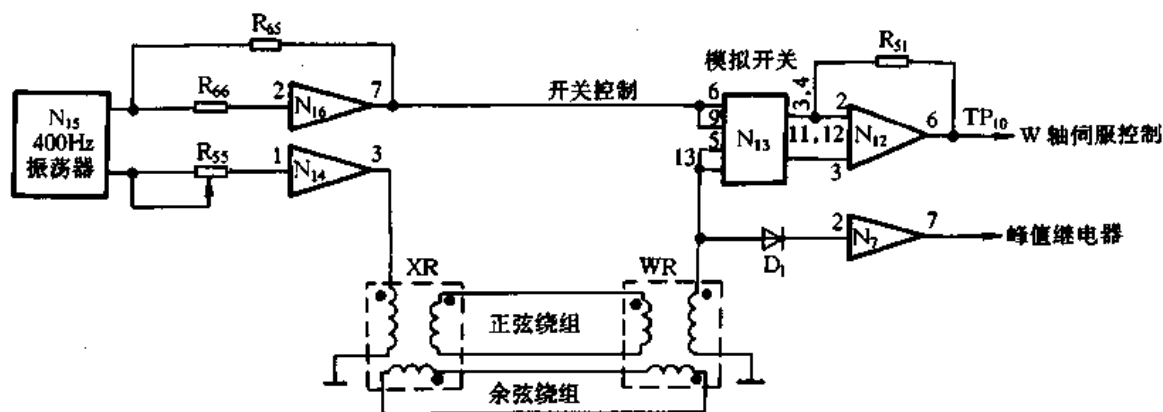
图 3.8.11 400Hz 振荡器和旋转变压器等电路

根据实测, 当 X 轴与 W 轴保持同步时, 测试点  $TP_{10}$  的电压就会小于 0.5V, 当测试点电压达到 2.5V 以上时, 机床就会自停。若  $TP_{10}$  点的电压无任何变化, 则证明同步控制系统没有正常工作, 而旋转变压器本身一般不会出故障。当  $TP_{10}$  电压不变化时, 由图 3.8.11 可知, 可能为模拟开关没有工作或 400Hz 振荡器没有起振。在检测中, 当触到 400Hz 振荡器的  $C_{41}$ 、 $C_{42}$  时, 有时能正常起振。拆下同步板检查, 发现  $C_{41}$  有脱焊现象。焊牢后, 工作正常。 $C_{41}$  脱焊, 400Hz 振荡器工作不稳定, 同步系统有时起作用而有时不起作用, 当不同步度太大时, 机床自动保护, 关闭整机电源。

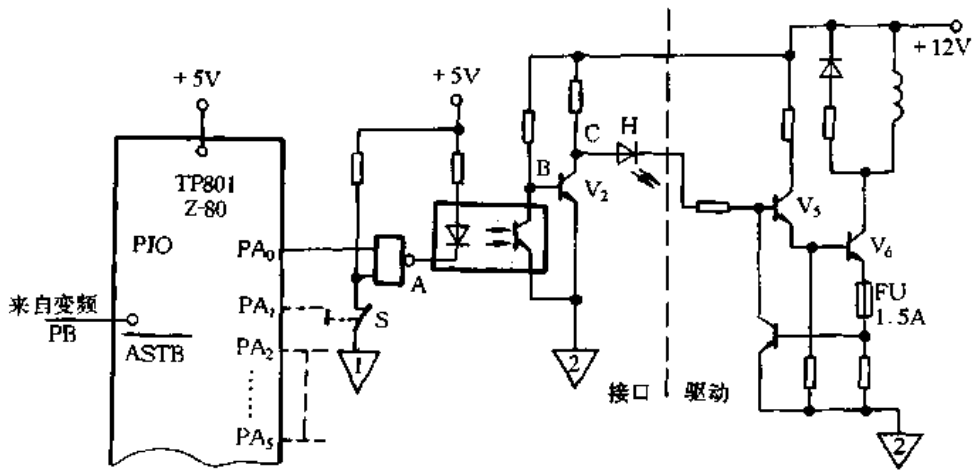
图 3.8.17 步进电动机驱动电路

【故障原因分析与排除】 电路见图 3.8.17。首先调节控制面板上的进给电位器,使来自变频器的 PB 信号的频率为 1Hz 左右,以便于观察、测量 PIO 的 PA0 ~ PA5 各点电压,以及查看指示灯 H 是否循环闪烁。如果 H 常亮不闪烁,可用万用表测量 PA0 的电压是否在 0 ~ 5V 摆

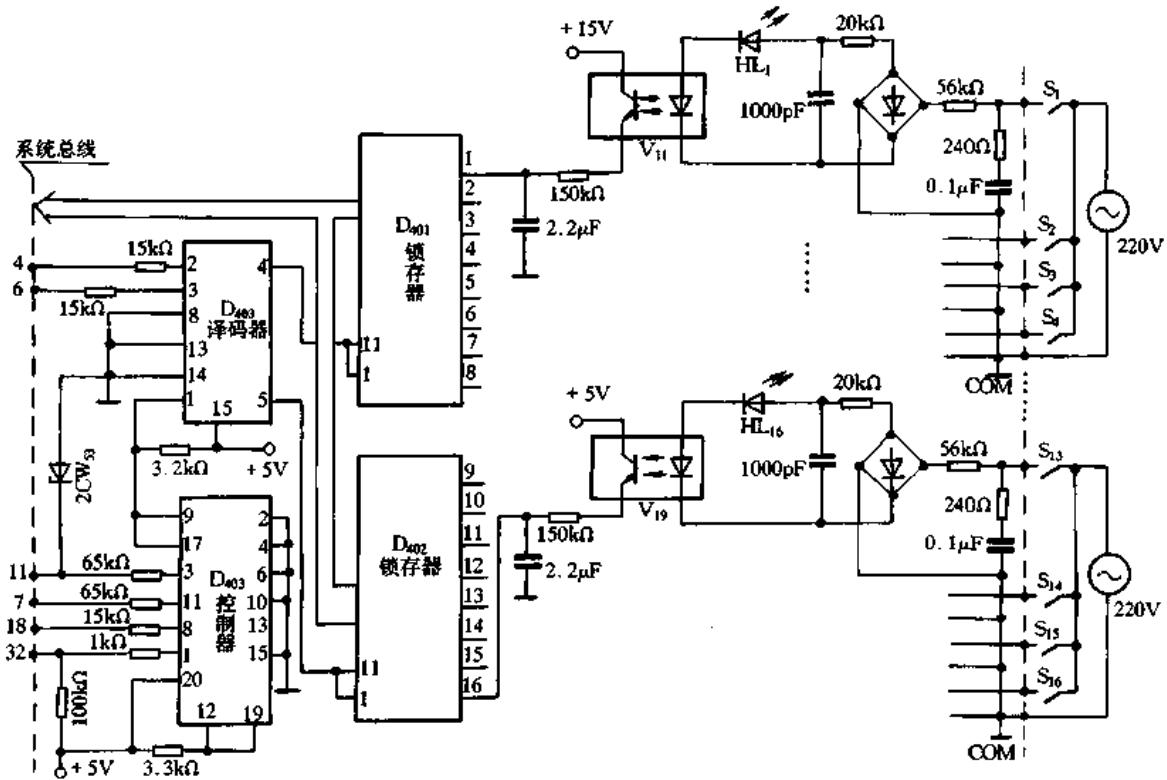
图 3.9.1 交流 220V 输入模板电路

【故障原因分析与排除】 交流 220V 输入模板电路简图如图 3.9.1 所示,其功能为将外部交流 220V 信号转换成 CPU 模板所需的电平信号,并通过系统总线进行传输,即让 CPU 模板读入外部交流 220V 输入信号。图 3.9.1 中用  $S_1 \sim S_{16}$  表示外接检测常开触点,输入信号 4 点为一组共用交流 220V 电源。下面以第一路为例进行讨论。

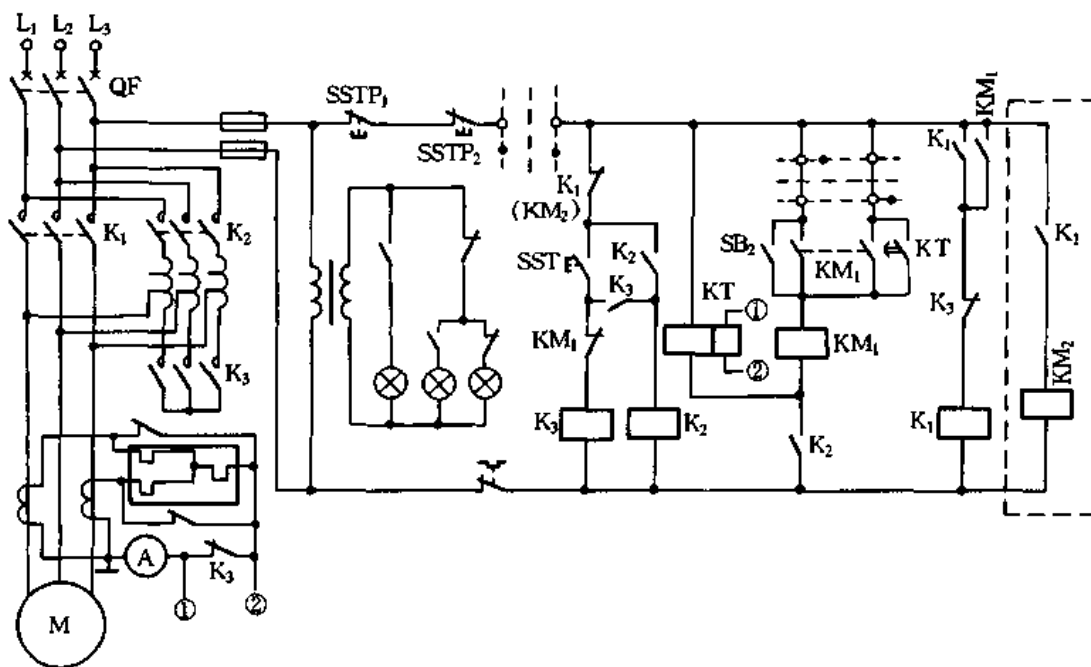
图 4.2.8 自耦减压启动电路

【故障现象】 一台 75kW 水泵,采用 JJ1B 型自耦减压启动柜控制,其电路如图 4.2.8 所示。两年来接触器  $K_2$  的主触点经常拉毛烧结,有时甚至烧毁自耦变压器。

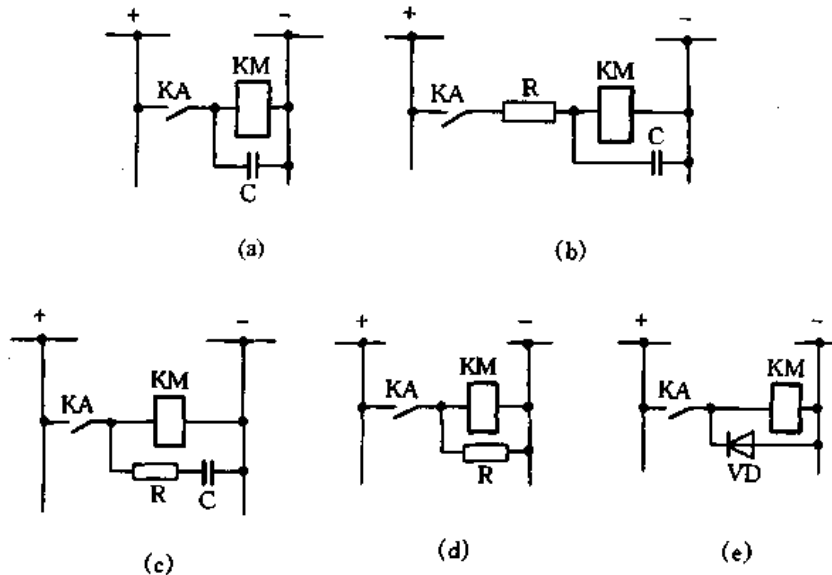
图 4.2.17 线圈能量释放电路

如图 4.2.17(a)所示。当触点 KA 接通时,由于电容 C 充电,电容两端的电压不能突变,相当于把继电器短接,因此中间继电器 KM 不能马上启动。当电容充电到一定时间后,电容两端的电压达到了继电器启动的电压值,继电器才可靠动作,因此起到了使中间继电器延时启动的作用。当触点 KA 断开时,由于电容两端电压不能突变,继电器不能马上释放。随时间的延长,电容器通过继电器放电,继电器两端的电压逐渐降低,当降低到继电器返回值时继电器才释放,因此起到了使中间继电器延时释放的作用。

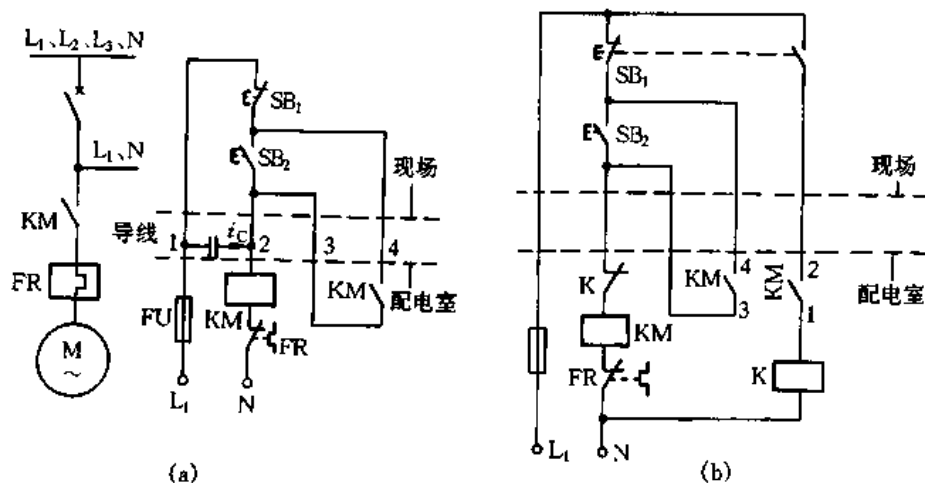
图 4.3.2 远距离控制电动机电路

【故障现象】 实际工作中经常会遇到远距离控制电动机,特别是固体物料的距离输送,配电室离电动机较远,常达数百米。电动机的控制电路如图 4.3.2(a)所示。停止按钮 SB<sub>1</sub> 和启动按钮 SB<sub>2</sub> 安装在现场,电动机启动时按 SB<sub>2</sub>,停止时按 SB<sub>1</sub>。但往往会碰到按下 SB<sub>1</sub> 后电动机照常运行,接触器 KM 并不释放。

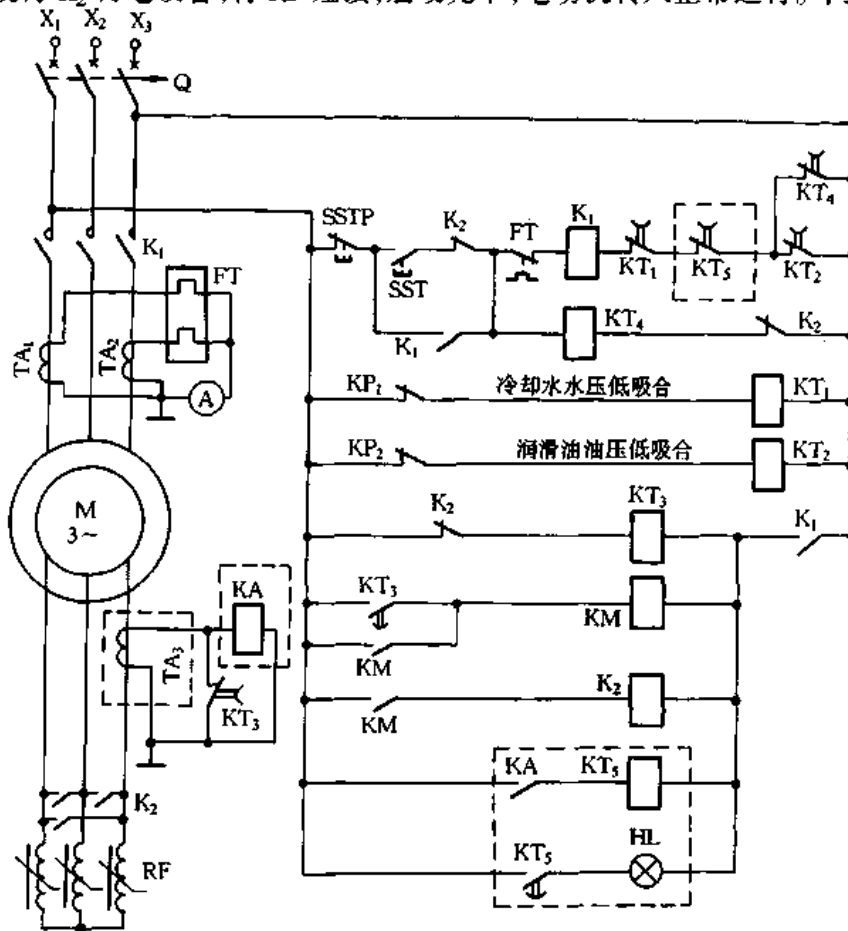
图 4.3.22 电动机控制电路

为此,建议对绕线型异步电动机定期检修,并应加装电刷提升电气联锁装置。据此按图 4.3.22 虚线加装电流互感器  $\text{TA}_3$ (LMZ1-0.5 型),其最大电流为 75A;电流继电器  $\text{KA}$ (DL-13/6),其设定动作值为 3A;时间继电器  $\text{KT}_3$ (JS7-2A)和故障指示灯  $\text{HL}$ 。合上低压断路器  $\text{Q}$ ,按下启动按钮  $\text{SST}$ ,时间继电器  $\text{KT}_4$  得电吸合,交流接触器(400A)  $\text{K}_1$  得电吸合并自锁,电动机经频敏变阻器  $\text{RF}$  降压启动,时间继电器  $\text{KT}_3$  也得电,经 10s(启动时间)延时,其常开触点闭合,中间继电器  $\text{KM}$  得电吸合并自锁,使得  $\text{K}_2$  得电吸合,将  $\text{RF}$  短接,启动完毕,电动机转入正常运行。同时  $\text{KT}_3$  的常闭触

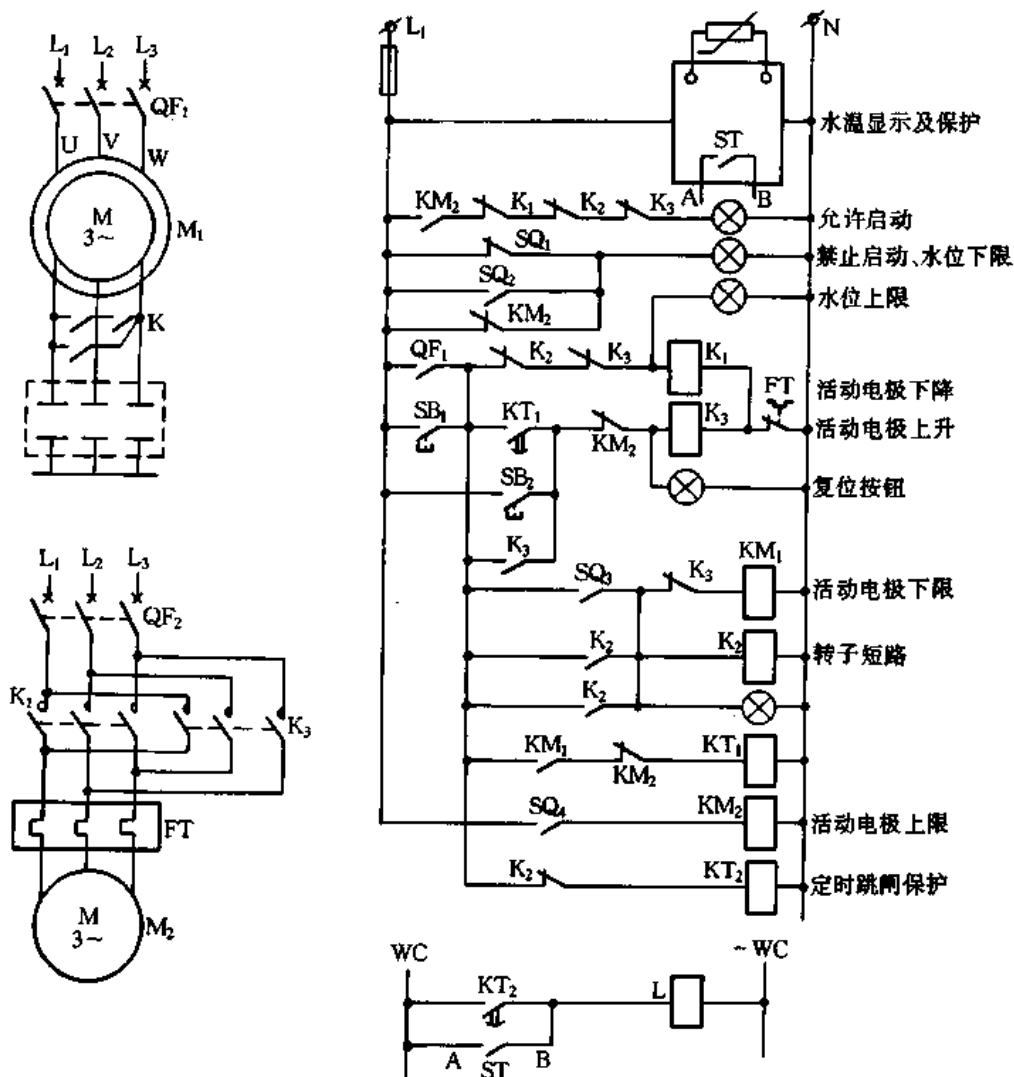
图 4.3.28 电动机控制电路

为防止以上故障的发生,对电路进行了改进(见图 4.3.28),转子短接接触器  $K_2$  多并一副自锁常开触点,保证电动机启动完毕转子可靠短接;增加 1 只时间继电器  $KT_2$ ,整定时间略大于电动机启动时间 5~10s,  $K_2$  常闭辅助触点与  $KT_2$  线圈串联,如  $K_2$  在规定的时间内不动作,  $KT_2$  动作,接通  $QF_1$  的跳闸线圈 L,使  $QF_1$  跳闸;增加水温显示器 ST,设定值为  $80^{\circ}\text{C}$ ,当水温达到设定值时主电动机  $M_1$  跳停;拖动活动极板的小电动机  $M_2$  增加热继电器 FT 作过载保护,用钳形表测出正常运行时的电流值,FT 的整定值为正常运行时的 1.2 倍,当限位失灵,机械部分发生故障,FT 动作,  $M_2$  停转。

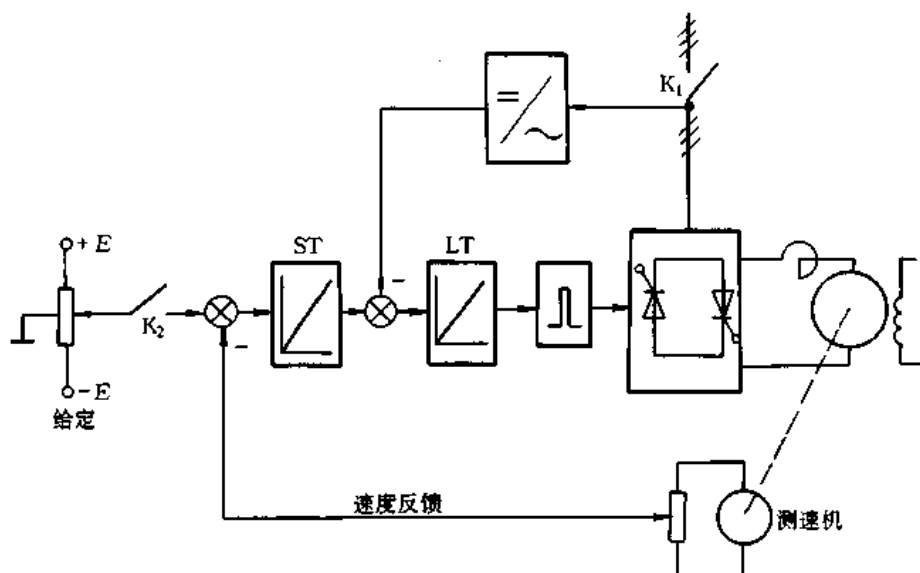
图 4.5.8 晶闸管可逆直流调速系统框图

【故障现象】 图 4.5.8 是一个具有代表性的晶闸管可逆直流调速系统方框图。对于一般系统,先合上开关  $K_1$ ,做好开车准备工作,按下启动按钮,  $K_2$  合上,给定信号加入,经速度环、电流环,电动机旋转,经电流负反馈、速度负反馈,建立起双闭环调速系统。停车时,按下停车按钮,  $K_2$  断开,晶闸管经过逆变而制动停车,最后拉开  $K_1$ ,这是正常的操作顺序。在实际工作中,经常遇到与此有关的故障停车,有时烧坏晶闸管,有时把整个系统烧坏,而电动机的电流不是很大。

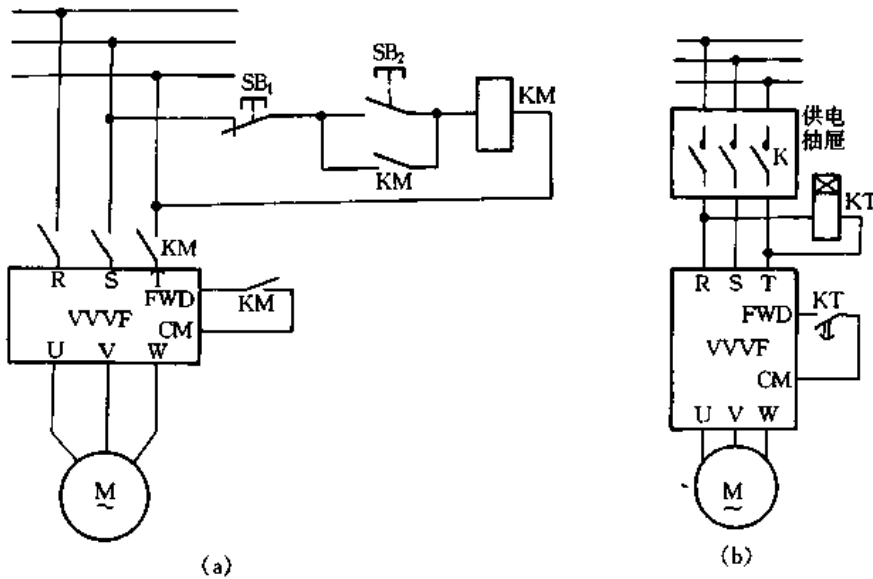
图 4.5.9 变频器启动电路

现场按下按钮使接触器 KM 吸合后,加在变频器主回路输入端上的电压使接在变频器启动控制端 FWD 与 CM 之间的接点几乎同时闭合,造成变频器启动不了。采用一只时间继电器 KT,用其延时闭合的常开触点替代接触器 KM 的常开接点来接通 FWD 与 CM,其延时闭合的时间只要保证在 0.5s 以上,便能可靠地启动变频器,如图 4.5.9(b)所示。

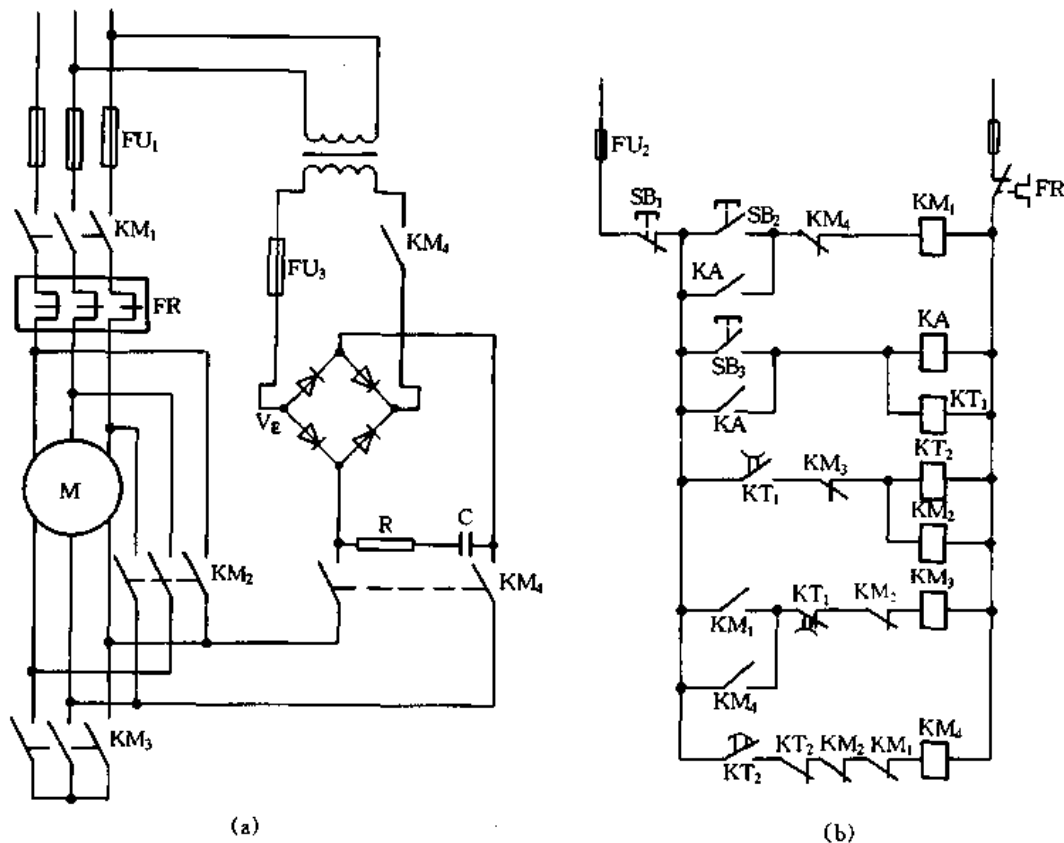
图 4.6.2 CS528 立式车床电气控制电路

【故障现象】 CS528 立式车床的主电动机型号为 Y200L-8、功率为 15kW,控制电路如图 4.6.2 所示。由于在电动机工作时能耗制动时间继电器  $KT_2$  一直处于得电工作状态,其工作时间长,且动作频率高(该车床为机加工车床,工作时经常要停车测量工件尺寸),因此非常容易损坏,主要表现在延时时间不易控制或其触点损坏,造成能耗制动失效,经常需要调整  $KT_2$  的动作时间或更换新的时间继电器。

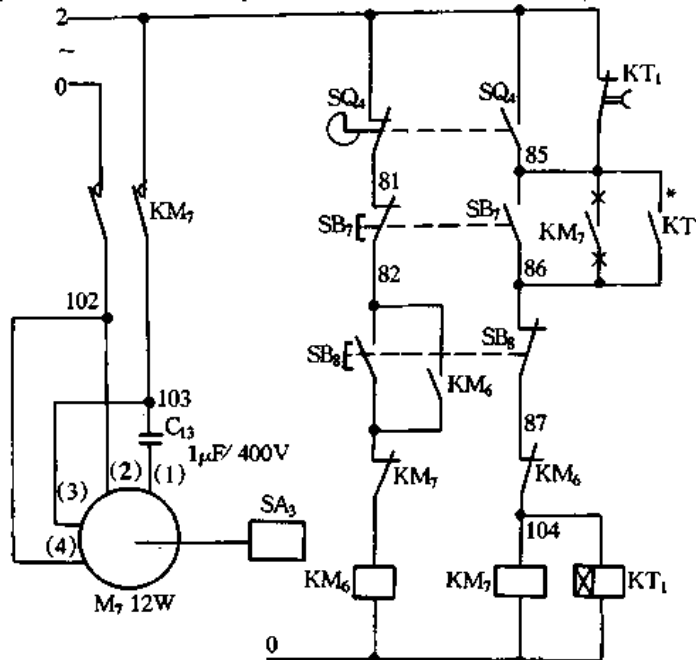
图 4.6.5 MM7132A 平面磨退磁电路

当工件磨削完成后,按下退磁按钮  $SB_7$ (见图 4.6.5),其常闭触点(81-82)断开,接触器  $KM_6$  失电,  $KM_6$  的常开触点断开电磁盘吸磁回路,同时  $SB_7$  常开触点(85-86)接通,电路由电源 2→ $KT_1$  常闭延时断开触点(2-85)→ $SB_7$  常开触点(85-86)→ $SB_8$  常闭触点(86-87)→ $KM_6$  常闭触点(87-104)→接触器  $KM_7$  和时间继电器  $KT_1$  的线圈→0,使接触器  $KM_7$  和时间继电器  $KT_1$  得电吸合。

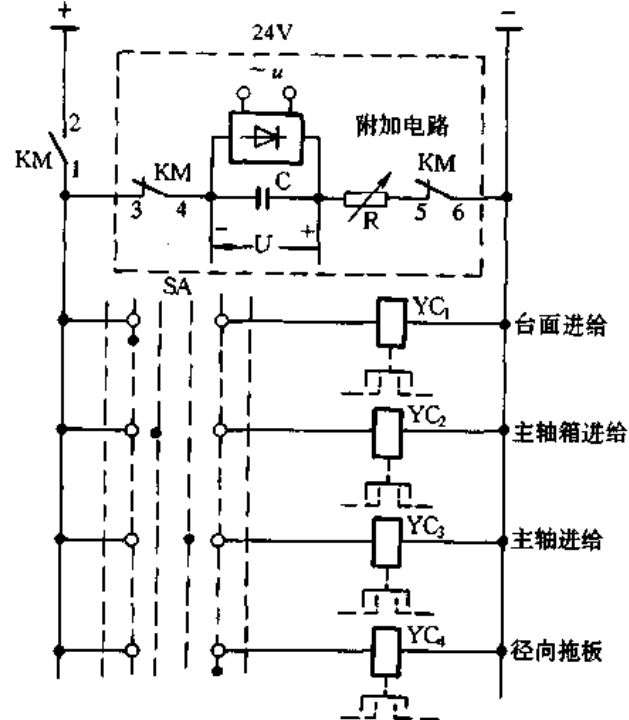
图 4.6.8 在 B2626 型镗床控制电路加入退磁电路

【故障原因分析与排除】 以往的解决方法，一般是把离合器从机床上拆下，然后放在退磁器上作退磁处理，工作量大且复杂。在 B2620 型镗床电气控制电路中加入图 4.6.8 所示虚线框内部分的电路，解决了剩磁带来的问题，使用效果很好。

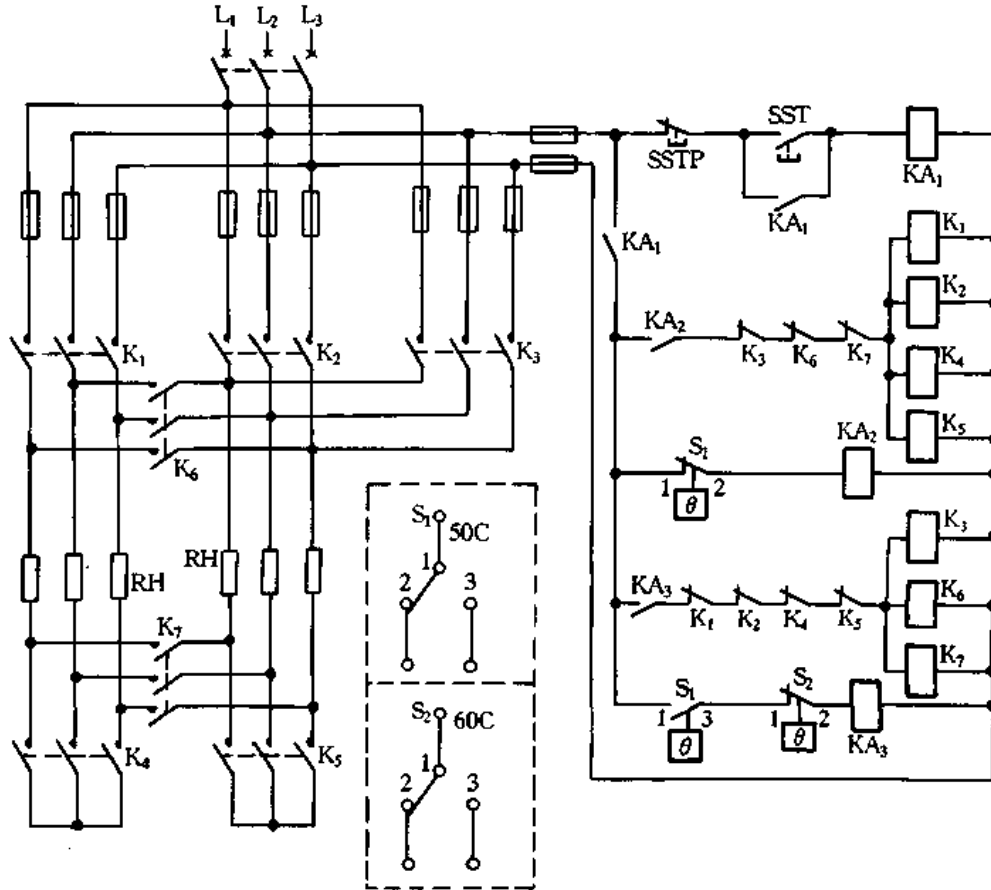
图 4.7.2 加热器的 Y- $\Delta$ 自动切换电路

【故障原因分析与排除】 将被闲置的一组加热也利用起来,将两组加热器同时加热,避免以前由于一组加热器长时工作造成的烧坏现象。为此在不同温度区内采用不同功率的加热方式(Y形、 $\Delta$ 形)并自动进行(Y、 $\Delta$ )转换。对原电路进行改进,如图 4.7.2 所示。

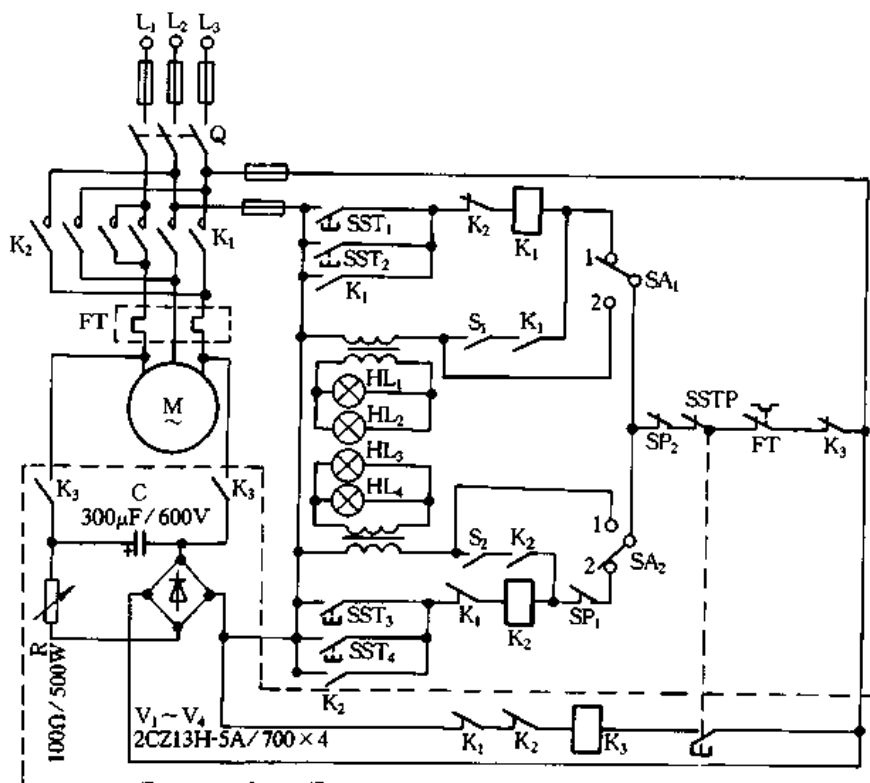
图 4.7.33 Z601-24/40 型阀门电动装置控制电路

加装的能耗制动部分电路如图 4.7.33 虚线框中所示。 $K_3$  是加入能耗制动的电源接触器,4 只硅二极管  $V_1 \sim V_4$  组成整流器,为储能电容提供直流电源。合上电源开关  $Q$ ,按下启动按钮  $SST_1$ 、 $SST_2$  或  $SST_3$ 、 $SST_4$ ,电动机正或反转接触器  $K_1$  或  $K_2$  得电吸合,电动机  $M$  启动运行,拖动阀门开启或关闭(在开启或关闭过程中,由于闪光开关  $S_1$  或  $S_2$  的作用,红灯或绿灯作闪光指示),此时 380V 交流电源经桥式整流器整流后通过电阻  $R$  对电容器  $C$  进行充电(储能),其电压为电源的峰值,即  $380V \times \sqrt{2} \approx 537.4V$ ,作为电动机停车瞬时制动能源。
