# 设备故障检修600例 电工电气线路与

郑凤翼 编著 郭虹 审校

本书分为四部分:电气故障检修步骤、技巧和方法;一般电气故障检修;电气故障检修实例;通过改进电路排除电气故障实例。涉及的具体内容有,低压供电电路;低压电器;电动机和发电机电气控制电路;晶闸管电路;步进电动机、电磁调速电动机、直流电动机和变频调速电动机电气控制电路;机床、电梯和起重机械电气控制电路;一般生产机械装置电气控制电路;数控车床数控系统;可编程序控制器(PC)控制系统;不间断电源(UPS)、交流稳压电源和电工仪表等的电气故障检修。

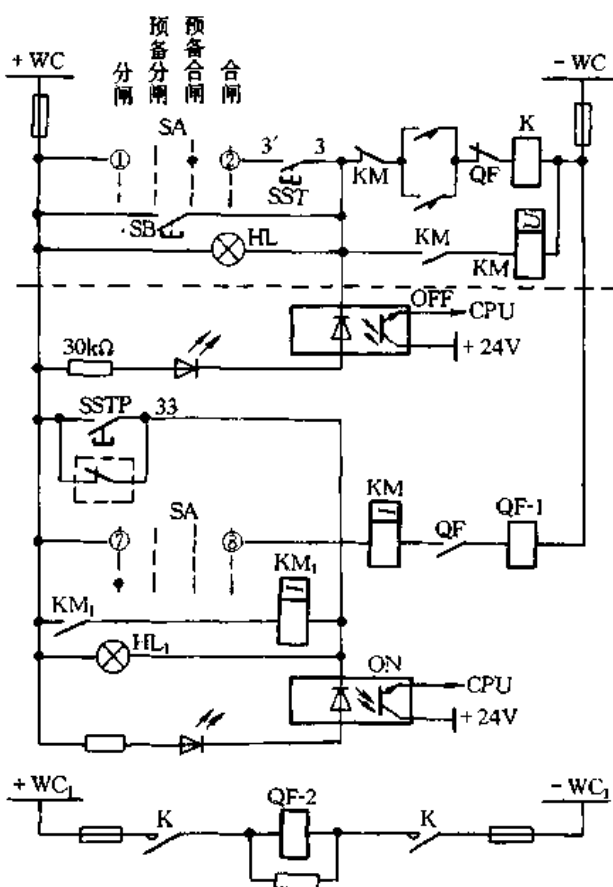
图 4.7.34 水泥磨机控制电路

显然,图 4.7.34 控制电路存在如下缺陷:QF 分闸状态下,K 只与其控制回路的正电源线断开,而没有与负电源线断开,一旦发生类似上述的意外情况,则会造成主电动机自启动。

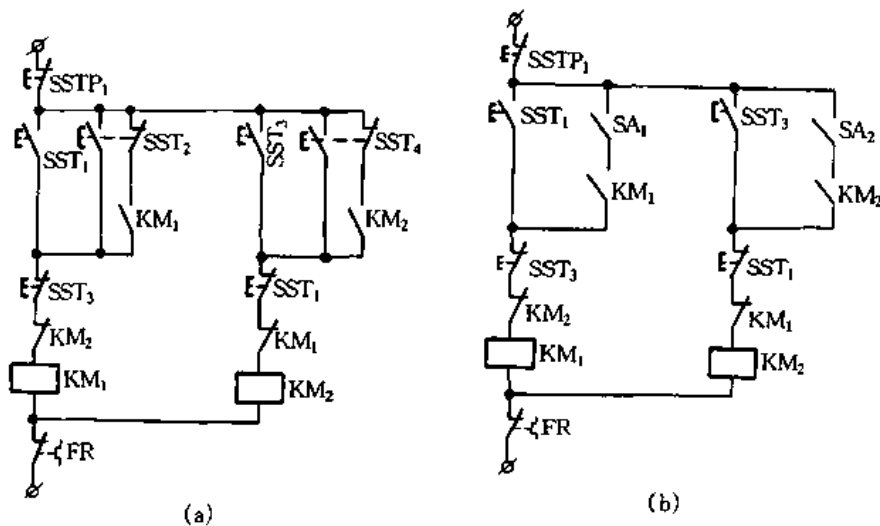
图 4.7.37 乳化机控制电路(部分)

【故障现象】 图 4.7.37(a)是双效乳化机的原部分控制电路,在实际工作中,按下 SST<sub>2</sub> 时电动机有时正转点动,有时正转长动;按下 SST<sub>4</sub> 时电动机有时反转点动,有时反转长动。容易造成故障。

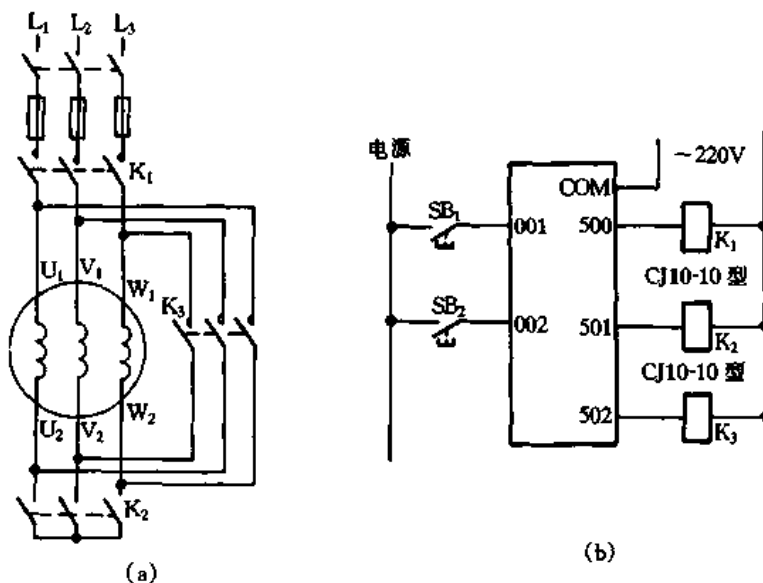
图 4.9.28 电动机 Y- $\Delta$ 启动主电路和 PC 控制电路

【故障现象】新研制的乳化沥青自动化设备,采用 C60P-CDR-AE 型 PC 控制。按生产工艺要求,其中有一部分需控制一台 Y- $\Delta$ 启动的电动机。在投产前,通过对 PC 程序进行调试,控制功能正常。但在安装调试时,却造成电源短路。电动机 Y- $\Delta$ 启动主电路和 PC 控制电路如图 4.9.28 所示,PC 梯形图如图 4.9.29 所示(虚线部分为改进电路),TIM 01 改进前为
